# RAPPORT D'EXPERTISE AUTOMOBILE

**SKODA Octavia**

VEH0000NXZ

Finition Octavia III - Ph2 - 2.0 TDI Style DSG BVR 143ch

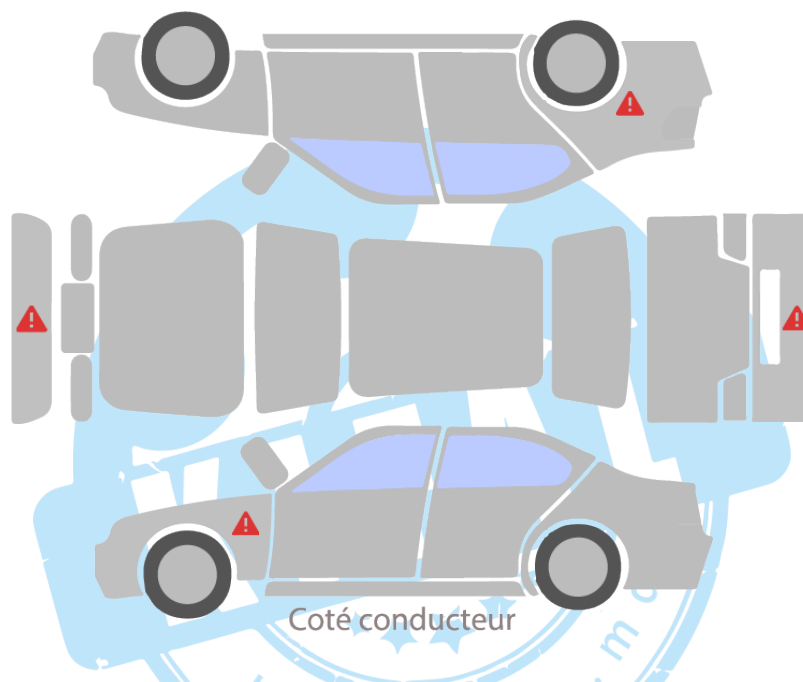
## MAQUETTE

| Pièce | Problème |
| Bouclier arrière | Autre Défaut |
| Aile avant gauche | Peinture |
| Aile arrière droite | Peinture |
| Bouclier avant | Rayure |
