# RAPPORT D'EXPERTISE AUTOMOBILE

VEH0000GOZ

Diesel Date MEC 25-09-2014
OUI Puissance Fiscale 6 CV
178641 KM Origine véhicule WW Maroc
Focus III - Ph1 - 1.6 TDCi Sport 5p BVM 115ch Carrosserie Compacte

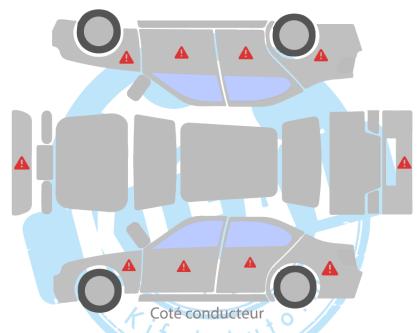
### MAQUETTE

# Ce véhicule à un voile de peinture

Piéce	Probléme
Bouclier arrière	Peinture
Aile arrière gauche	Peinture
Aile arrière droite	Peinture
Porte arrière gauche	Peinture
Porte arrière droite	Peinture
Porte avant droite	Peinture
Porte avant gauche	Peinture
Aile avant gauche	Peinture
Aile avant droite	Peinture
Bouclier avant	Peinture
