# RAPPORT D'EXPERTISE AUTOMOBILE

VEH0000LDH

FORD

| Finition | Focus III - Ph1 - 1.6 TDCi Trend 5p BVM 115ch | Carrosserie | Compacte |

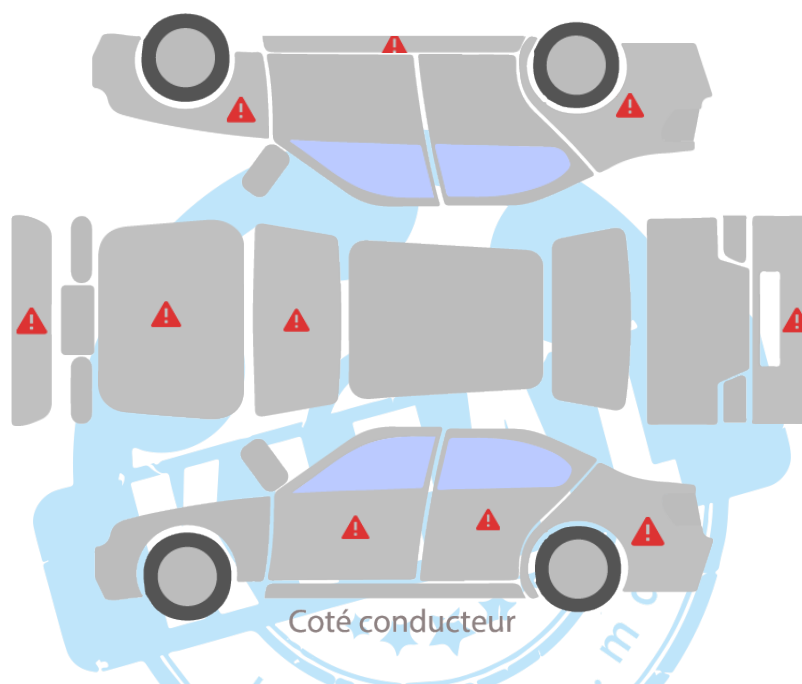
## MAQUETTE

| Pièce | Problème |
|---|---|
| Aile arrière gauche | Peinture |
| Porte arrière gauche | Rayure |
| Porte avant gauche | Rayure |
| Aile arrière droite | Peinture |
| Aile avant droite | Peinture |
| Bouclier avant | Peinture |
| Bouclier arrière | Peinture |
| Bas de caisse droite | Défaut aspect |
| Capot | Impact |
| Pare-brise | Rayure |
