RAPPORT D'EXPERTISE AUTOMOBILE

LAND-ROVER Range Rover Sport

Ville RABAT
Référence De Véhicule VEH0000ABE

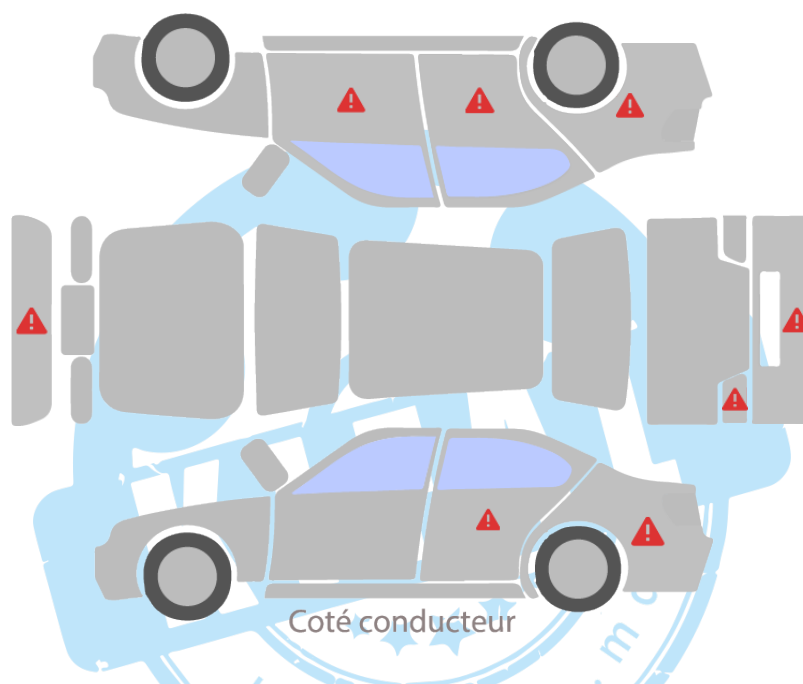
MAQUETTE

Pièce	Problème
Bouclier avant	Peinture
Porte arrière gauche	Peinture
Bouclier arrière	Peinture
Aile arrière droite	Peinture
Aile arrière gauche	Peinture
Phare arrière gauche	Défaut aspect
Porte arrière droite	Peinture
Porte avant droite	Rayure
