# RAPPORT D'EXPERTISE AUTOMOBILE

**PEUGEOT 3008**

VEH0000OPG

Modèle 3008  
Carburant Diesel  
1ère main OUI  
KM compteur 69000 KM  
Finition 3008 II - Ph1 - 2.0 HDi Active + BVA 150ch

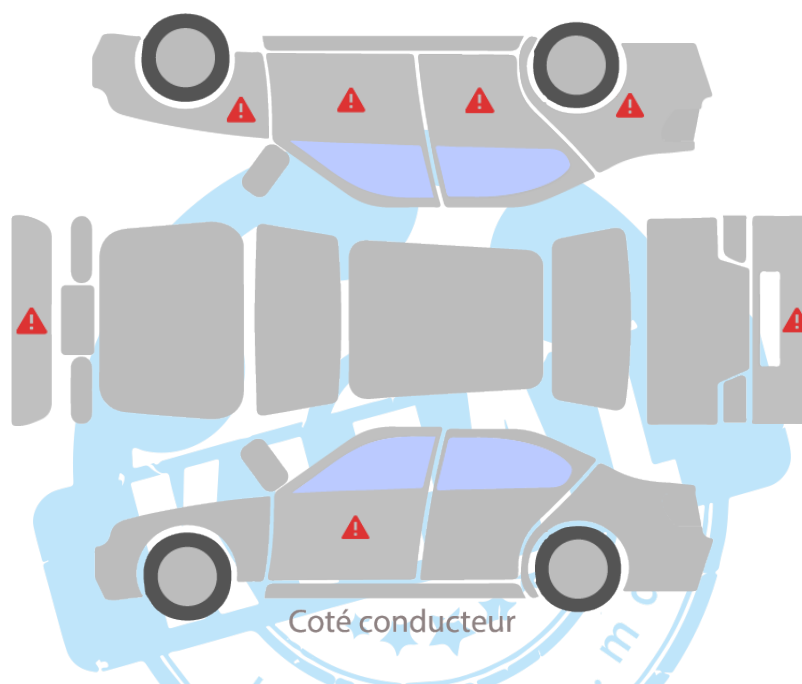
## MAQUETTE

| Pièce | Problème |
| Aile arrière droite | Peinture |
| Porte arrière droite | Peinture |
| Porte avant droite | Peinture |
| Aile avant droite | Peinture |
| Bouclier arrière | Peinture |
| Bouclier avant | Rayure |
| Porte avant gauche | Rayure |
