RAPPORT D'EXPERTISE AUTOMOBILE

PEUGEOT Partner

VEH0000GZB

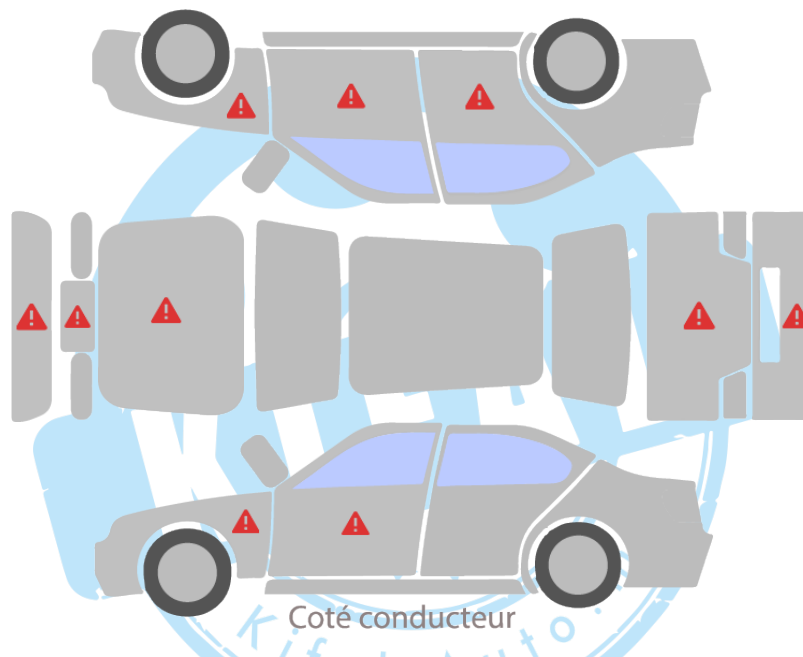
MAQUETTE

Ce véhicule à un voile de peinture

Pièce	Problème
Capot	Défaut aspect
Calandre	Impact
Bouclier avant	Rayure
Porte avant gauche	Impact
Bouclier arrière	Rayure
Hayon	Rayure
Porte arrière droite	Défaut aspect
Porte avant droite	Rayure
Aile avant droite	Défaut aspect
Aile avant gauche	Défaut aspect
