# RAPPORT D'EXPERTISE AUTOMOBILE

**SEAT Leon**

VEH0000EMG

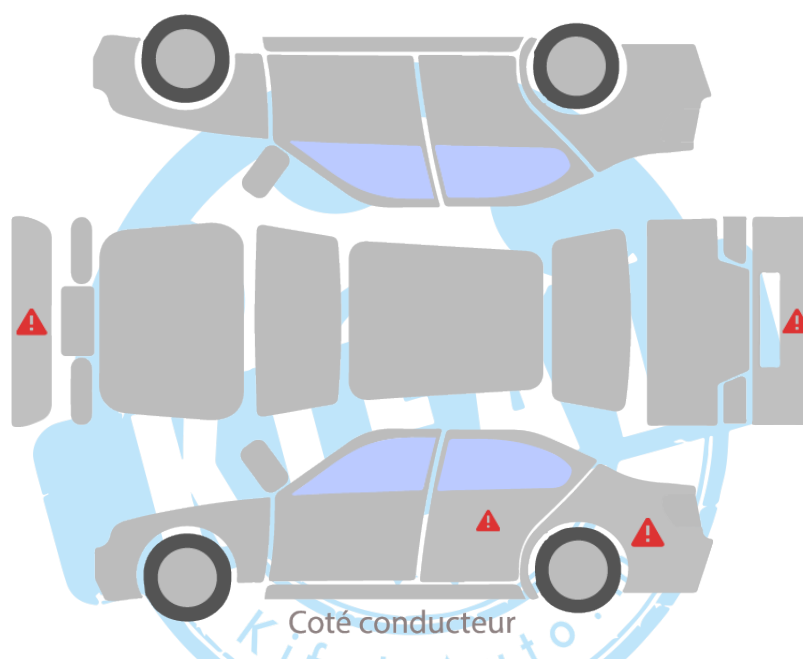
## MAQUETTE

Ce véhicule à un voile de peinture

| Pièce | Problème |
| Aile arrière gauche | Impact |
| Porte arrière gauche | Rayure |
| Bouclier arrière | Rayure |
| Bouclier avant | |
