# RAPPORT D'EXPERTISE AUTOMOBILE

**SEAT Leon**

VEH0000M5S

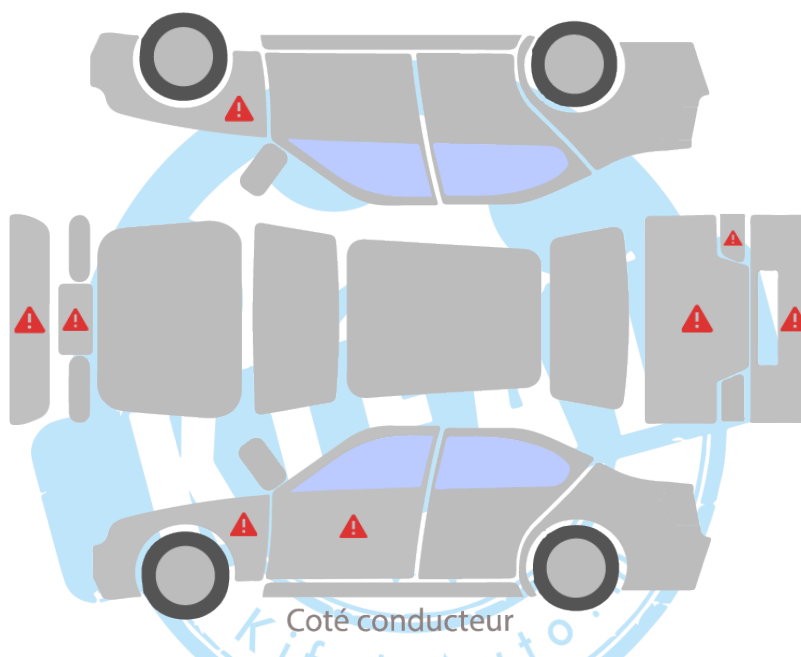
## MAQUETTE

Ce véhicule à un voile de peinture

| Pièce | Problème |
| Calandre | Impact |
| Bouclier avant | Défaut aspect |
| Aile avant gauche | Défaut aspect |
| Aile avant droite | Défaut aspect |
| Hayon | Impact |
| Phare arrière droit | Impact |
| Bouclier arrière | Rayure |
| Porte avant gauche | Rayure |
| Moteur | Fuite d'huile |
