# RAPPORT D'EXPERTISE AUTOMOBILE

**SEAT Leon**

VEH0000N26

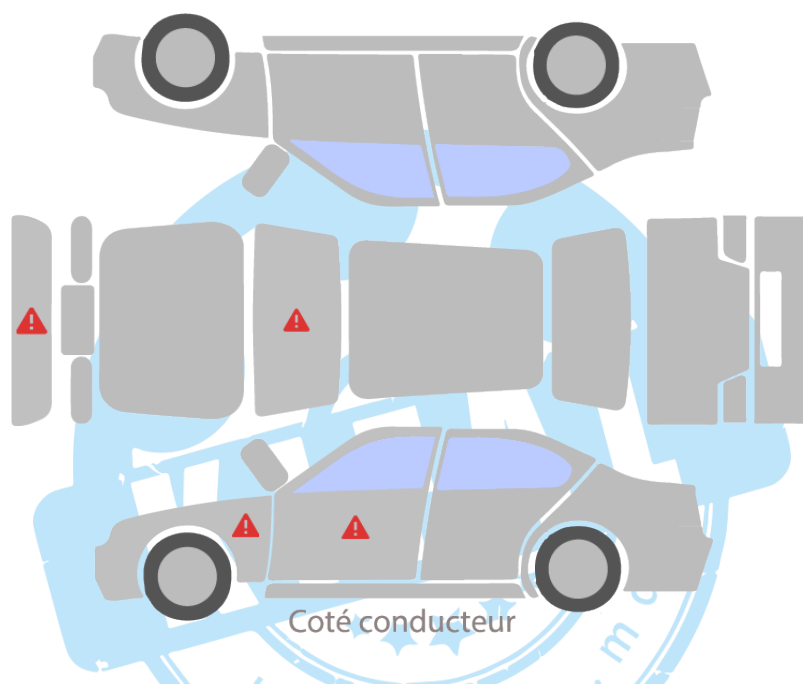
## MAQUETTE

| Pièce | Problème |
| Aile avant gauche | Rayure |
| Porte avant gauche | Rayure |
| Bouclier avant | Rayure |
| Pare-brise | Rayure |
