# RAPPORT D'EXPERTISE AUTOMOBILE

**SKODA Octavia**

VEH0000ITB

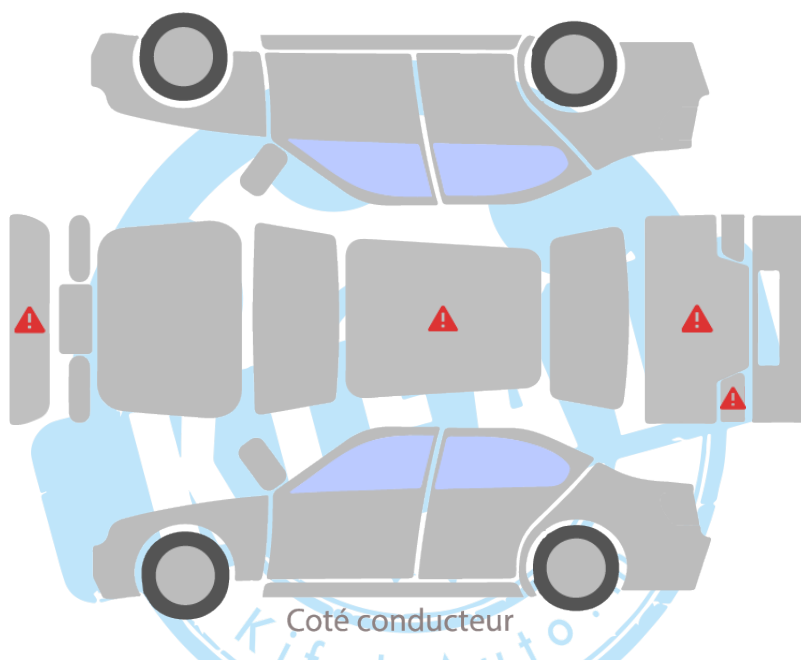
## MAQUETTE

Ce véhicule à un voile de peinture

| Pièce | Problème |
| Hayon | |
| Phare arrière gauche | Impact |
| Bouclier avant | Rayure |
| Toit | Rayure |
