# RAPPORT D'EXPERTISE AUTOMOBILE

**SKODA Octavia**

VEH0000MZD

Modèle Octavia  
Carburant Diesel  
1ère main NON  
KM compteur 103559 KM  
Finition Octavia III - Ph1 - 1.6 TDI Active BVM 90ch

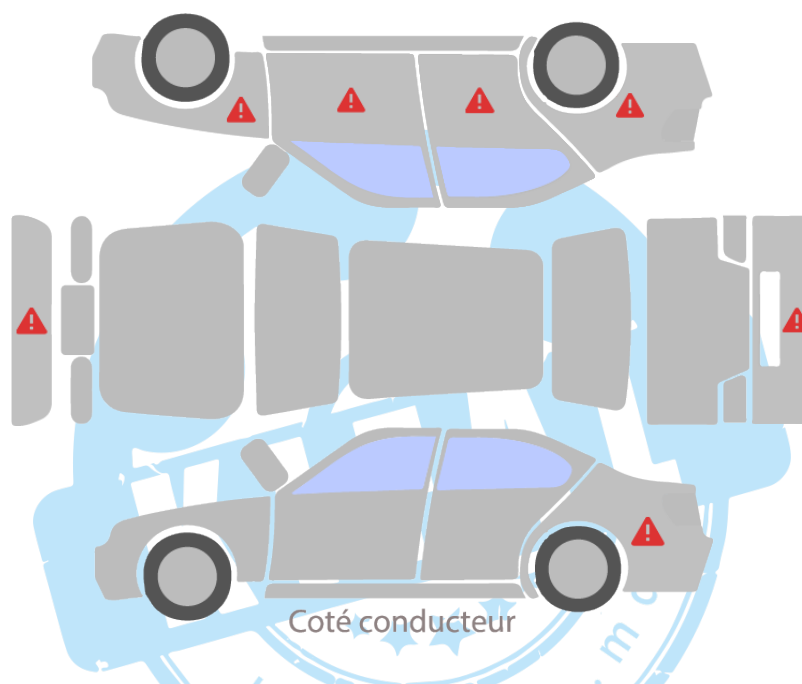
## MAQUETTE

| Pièce | Problème |
| Bouclier avant | Peinture |
| Aile avant droite | Peinture |
| Porte avant droite | Peinture |
| Porte arrière droite | Peinture |
| Aile arrière droite | Peinture |
| Bouclier arrière | Peinture |
| Aile arrière gauche | Peinture |
