# RAPPORT D'EXPERTISE AUTOMOBILE

**SKODA Octavia**

VEH0000JNT

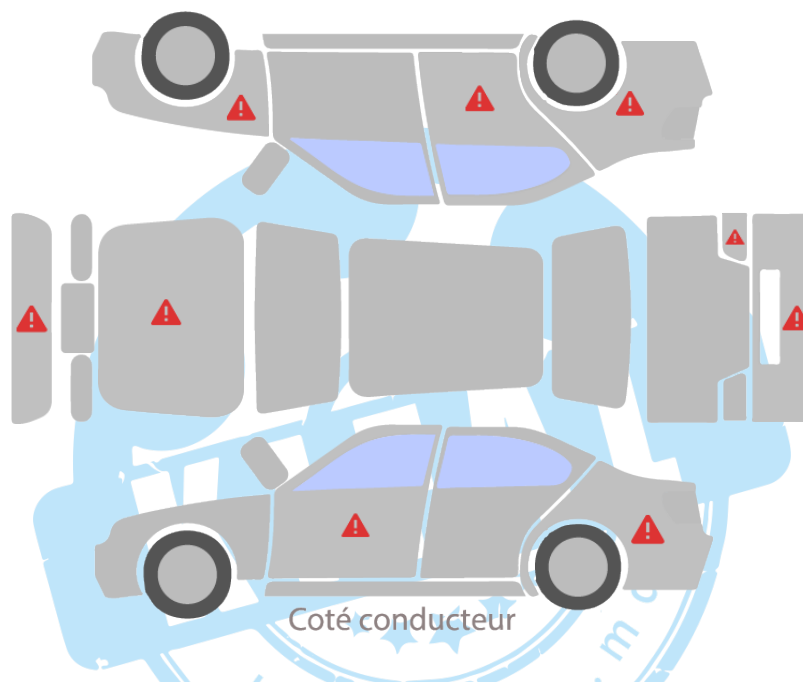
## MAQUETTE

Pièce	Problème
Aile arrière gauche	Peinture
Bouclier arrière	Peinture
Phare arrière droit	Impact
Aile arrière droite	Rayure
Aile avant droite	Peinture
Bouclier avant	Peinture
Capot	Rayure
Porte avant gauche	Rayure
Aile arrière droite	Rayure
Porte arrière droite	Rayure
