# RAPPORT D'EXPERTISE AUTOMOBILE

**SKODA Octavia**

VEH000007A

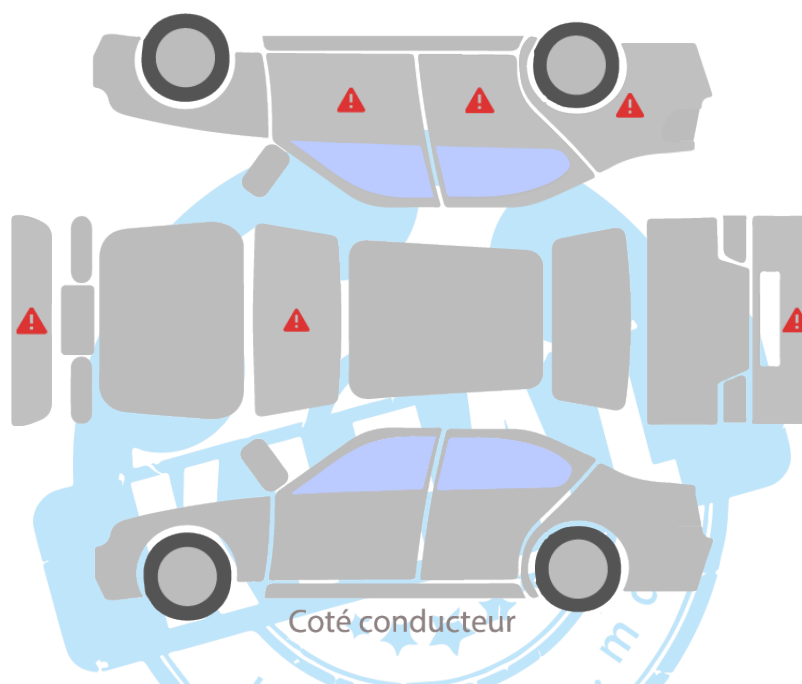
## MAQUETTE

| Pièce | Problème |
|---|---|
| Bouclier avant | Impact |
| Bouclier avant | Rayure |
| Pare-brise | Impact |
| Bouclier arrière | Rayure |
| Porte arrière droite | Rayure |
| Porte avant droite | Rayure |
| Aile arrière droite | Rayure |
