# RAPPORT D'EXPERTISE AUTOMOBILE

**SKODA Yeti**

VEH0000NGK

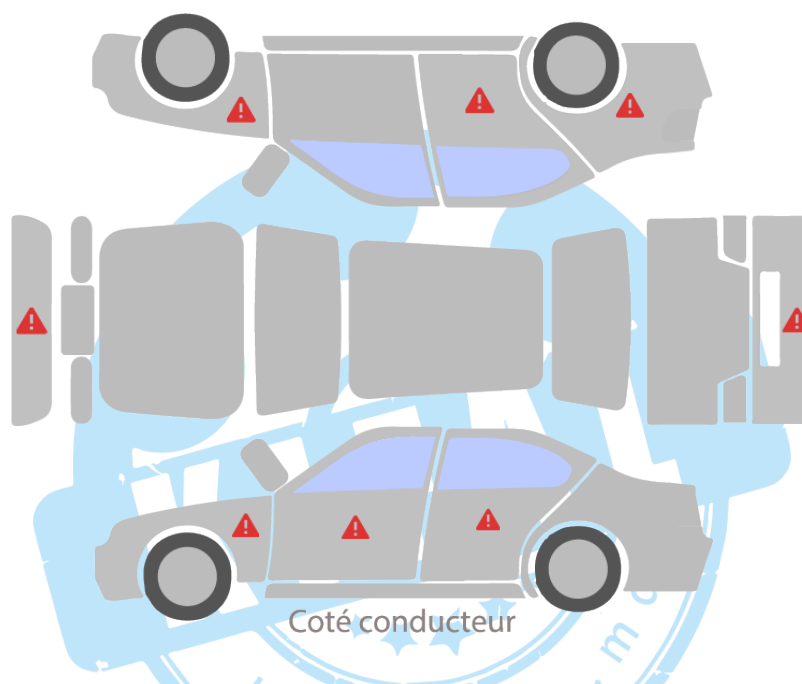
## MAQUETTE

| Pièce | Problème |
| Bouclier avant | Rayure |
| Aile avant droite | Rayure |
| Aile arrière droite | Impact |
| Porte arrière droite | Impact |
| Bouclier arrière | Impact |
| Aile avant gauche | Impact |
| Porte avant gauche | Rayure |
| Porte arrière gauche | Impact |
