RAPPORT D'EXPERTISE AUTOMOBILE

TOYOTA Avensis

Référence De Véhicule VEH0000OJL

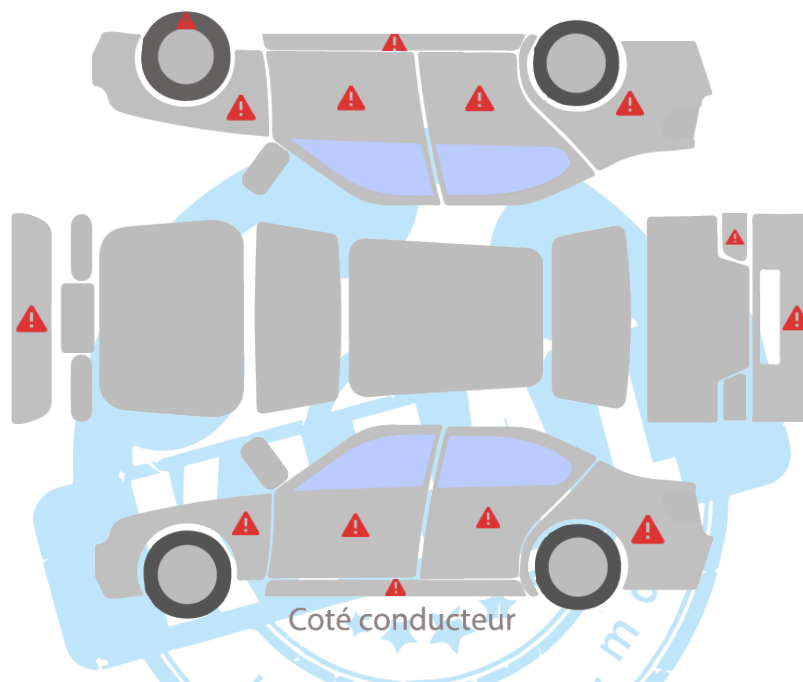
MAQUETTE

Pièce	Problème
Bouclier arrière	Peinture
Phare arrière droit	Impact
Aile arrière gauche	Peinture
Bas de caisse gauche	Peinture
Porte arrière gauche	Peinture
Porte avant gauche	Rayure
Aile avant gauche	Peinture
Bouclier avant	Peinture
Aile avant droite	Impact
Porte avant droite	Impact
Porte arrière droite	Rayure
Aile arrière droite	Rayure
Bas de caisse droite	Rayure
Pneu avant droit	Usure 75%
