# RAPPORT D'EXPERTISE AUTOMOBILE

**VOLKSWAGEN Jetta**

VEH0000FZ

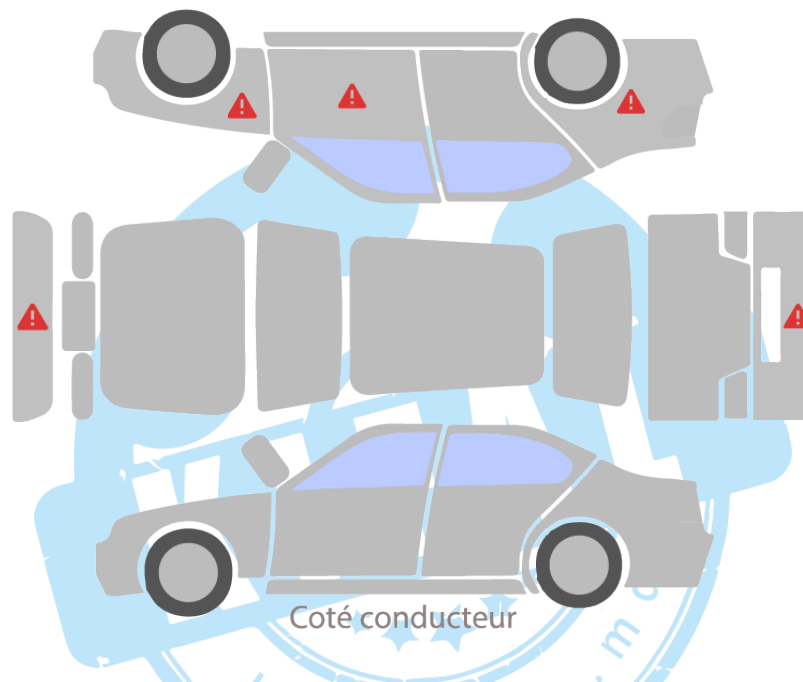
## MAQUETTE

Pièce	Problème
Aile arrière droite	Impact
Porte avant droite	Peinture
Bouclier arrière	Rayure
Bouclier avant	Rayure
Aile avant droite	Impact
Bouclier arrière	Peinture
