# RAPPORT D'EXPERTISE AUTOMOBILE

**VOLKSWAGEN Jetta**

VEH0000MLA

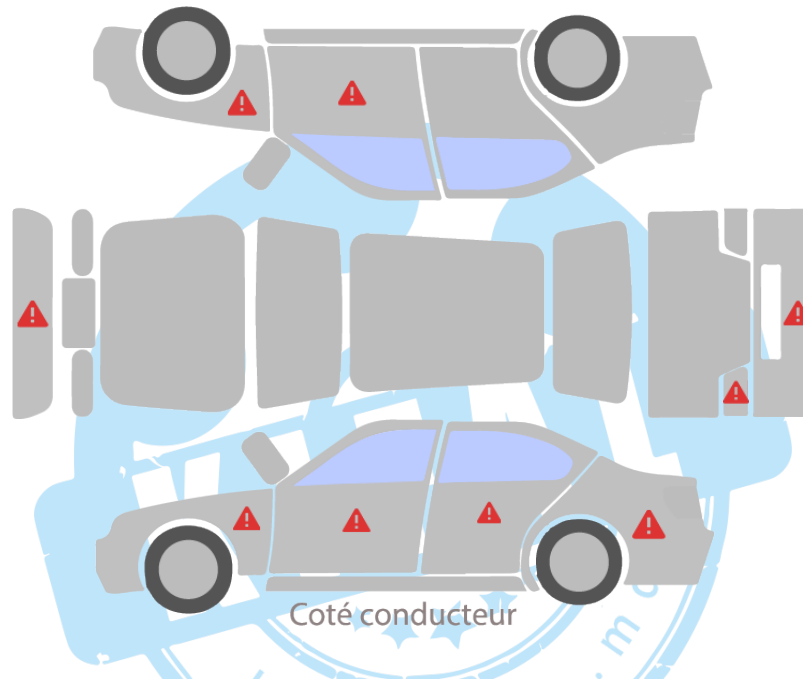
## MAQUETTE

Pièce	Problème
Aile avant gauche	Peinture
Porte avant gauche	Peinture
Porte arrière gauche	Peinture
Aile arrière gauche	Peinture
Bouclier arrière	Peinture
Phare arrière gauche	Défaut aspect
Porte avant droite	Peinture
Aile avant droite	Peinture
Bouclier avant	Peinture
