# RAPPORT D'EXPERTISE AUTOMOBILE

**VOLKSWAGEN Tiguan**

VEH0000KSK

Modèle Tiguan  
Carburant Diesel  
1ère main NON  
KM compteur 134268 KM  
Finition Tiguan I - Ph1 - 2.0 TDI Carat BVM 140ch

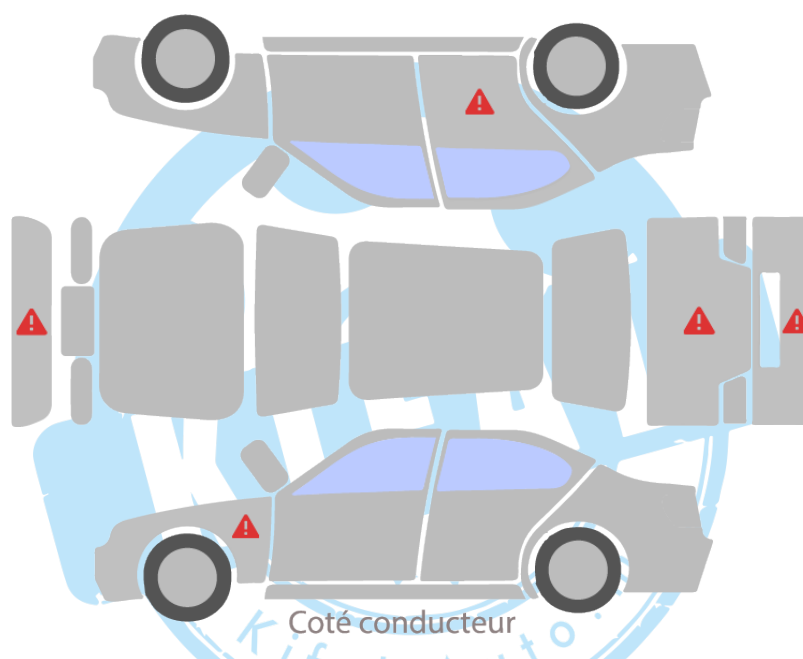
## MAQUETTE

Ce véhicule à un voile de peinture

| Pièce | Problème |
| Porte arrière droite | Impact |
| Bouclier arrière | Rayure |
| Aile avant gauche | Rayure |
| Bouclier avant | Rayure |
| Hayon | Peinture |
