# RAPPORT D'EXPERTISE AUTOMOBILE

**VOLKSWAGEN Tiguan**

VEH0000OER

Finition Tiguan II - Ph1 - 2.0 TDI Confort 4Motion DSG7  
BVR 150ch

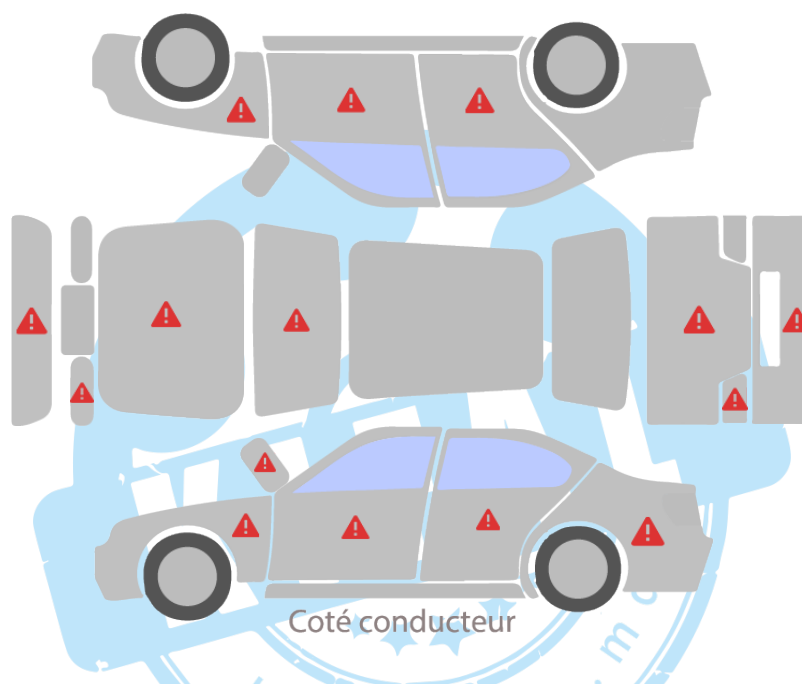
## MAQUETTE

| Pièce | Problème |
|---|---|
| Bouclier arrière | Rayure |
| Rétroviseur extérieur gauche | Impact |
| Hayon | Rayure |
| Aile arrière gauche | Rayure |
| Porte arrière gauche | Rayure |
| Porte avant gauche | Rayure |
| Aile avant gauche | Rayure |
| Bouclier avant | Rayure |
| Capot | Rayure |
| Phare avant gauche | Rayure |
| Porte arrière droite | Rayure |
| Porte avant droite | Rayure |
| Aile avant droite | Rayure |
| Pare-brise | Rayure |
| Phare arrière gauche | Rayure |
