# RAPPORT D'EXPERTISE AUTOMOBILE

**VOLKSWAGEN Touareg**

VEH0000978

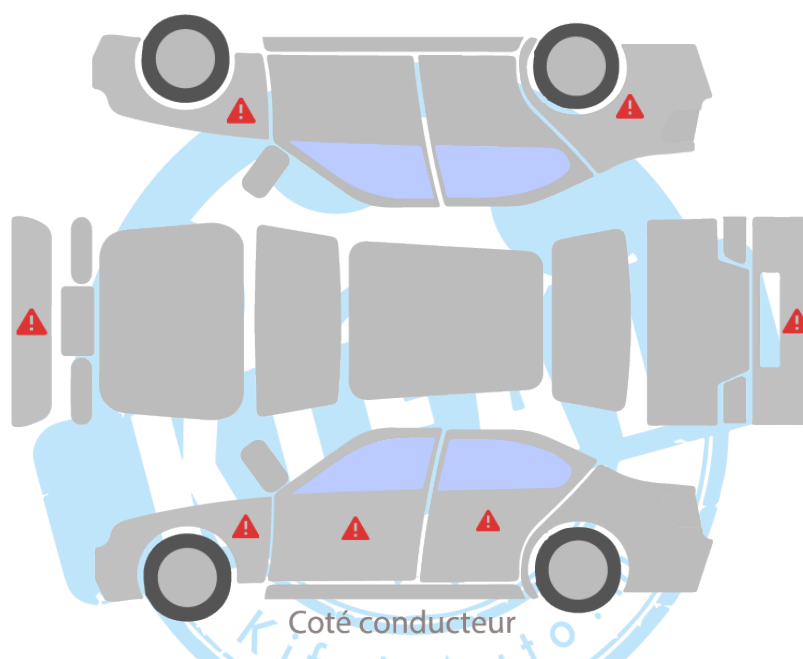
## MAQUETTE

Ce véhicule à un voile de peinture

| Pièce | Problème |
|---|---|
| Bouclier avant | Défaut aspect |
| Aile avant gauche | Défaut aspect |
| Porte arrière gauche | Rayure |
| Porte avant gauche | Impact |
| Porte arrière gauche | Impact |
| Bouclier arrière | Impact |
| Aile avant droite | Rayure |
| Aile arrière droite | Rayure |
