# RAPPORT D'EXPERTISE AUTOMOBILE

**VOLVO V40**

VEH0000G5K

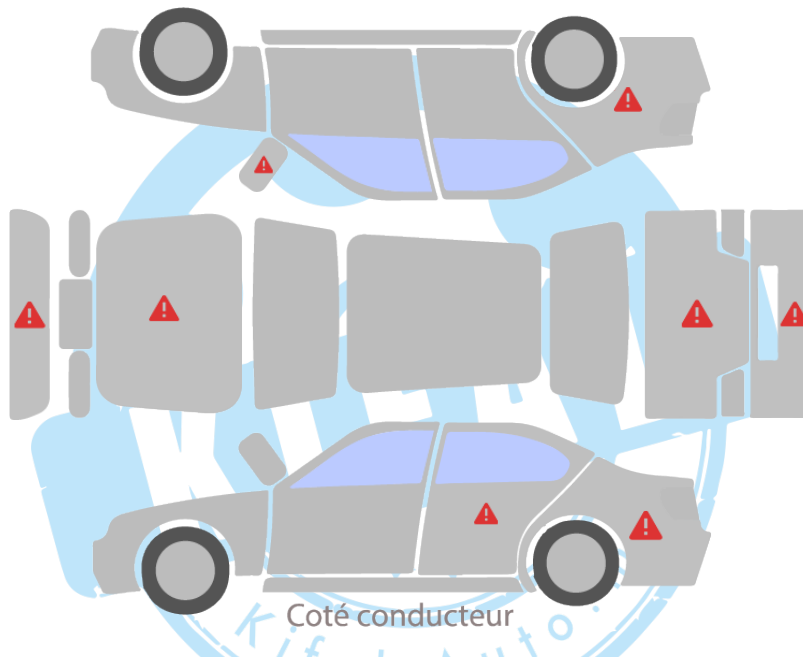
MAQUETTE

## Ce véhicule à un voile de peinture

| Pièce | Problème |
| Aile arrière droite | Impact |
| Aile arrière droite | Rayure |
| Bouclier avant | Rayure |
| Bouclier arrière | Rayure |
| Rétroviseur extérieur droit | Impact |
| Porte arrière gauche | Rayure |
| Aile arrière gauche | Rayure |
| Hayon | Peinture |
| Capot | Peinture |
