RAPPORT D'EXPERTISE AUTOMOBILE

BMW X1

Ville	TANGER
Référence De Véhicule	VEH000072O

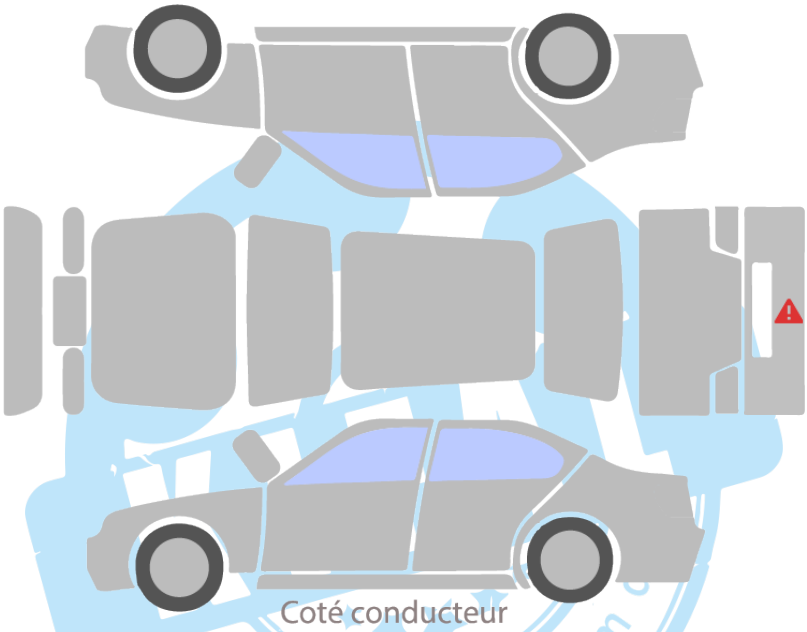
MAQUETTE

Piéce	Probléme
Bouclier arrière	Rayure
