RAPPORT D'EXPERTISE AUTOMOBILE

VOLKSWAGEN Jetta

Ville	CASABLANCA
Référence De Véhicule	VEH0000NRL

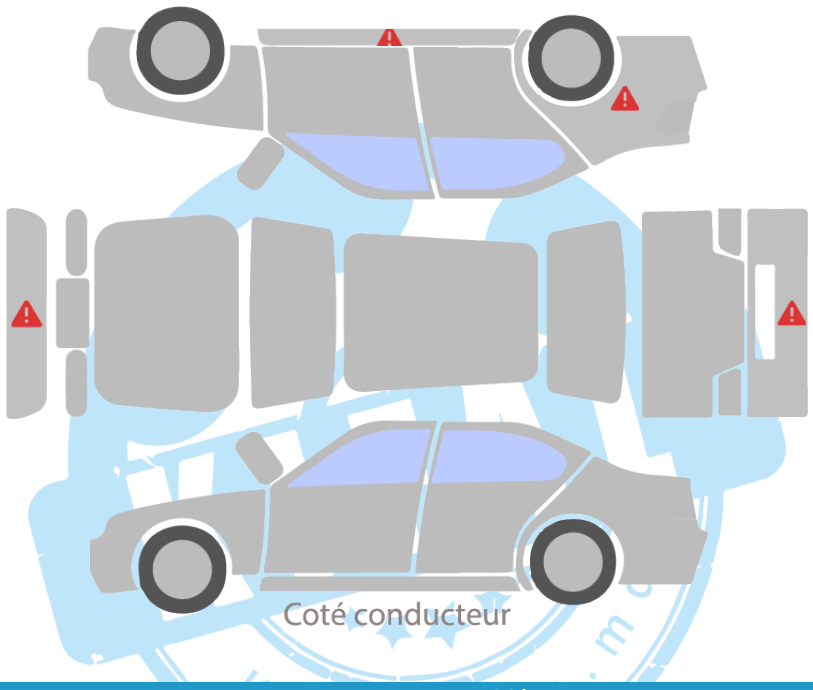
MAQUETTE

Piéce	Probléme
Bas de caisse droite	Rayure
Aile arrière droite	Peinture
Bouclier avant	Peinture
Bouclier arrière	Peinture
