RAPPORT D'EXPERTISE AUTOMOBILE

AUDI A3 Sportback

VEH0000JOF

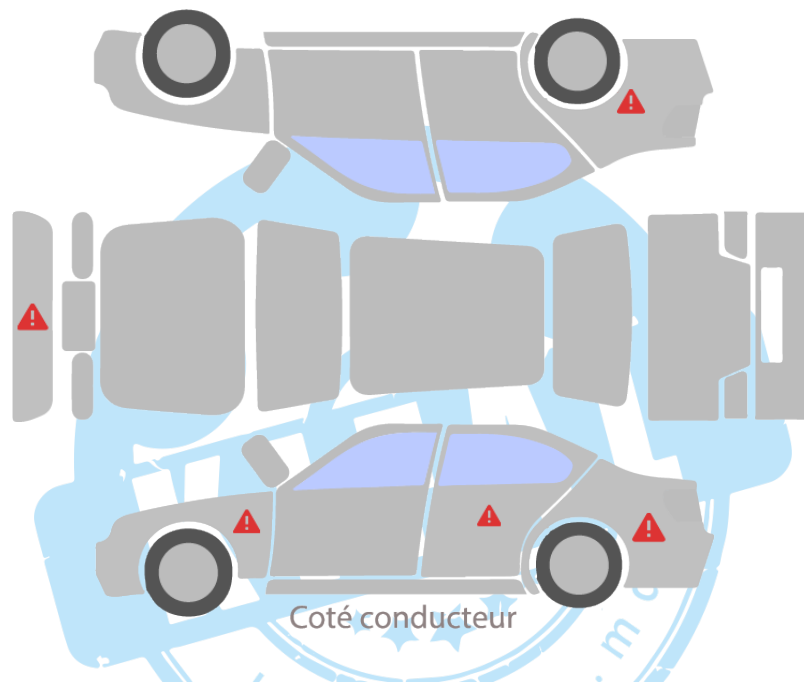
MAQUETTE

Pièce	Problème
Bouclier avant	Peinture
Porte arrière gauche	Peinture
Aile arrière droite	Peinture
Aile arrière gauche	Rayure
Aile avant gauche	
Aile avant gauche	Peinture
