# RAPPORT D'EXPERTISE AUTOMOBILE

**AUDI A6**

VEH0000MKP

| Finition | A6 IV - Ph2 - 2.0 TDI Advanced S-Tronic 7 BVR 190ch | Carrosserie | Berline |

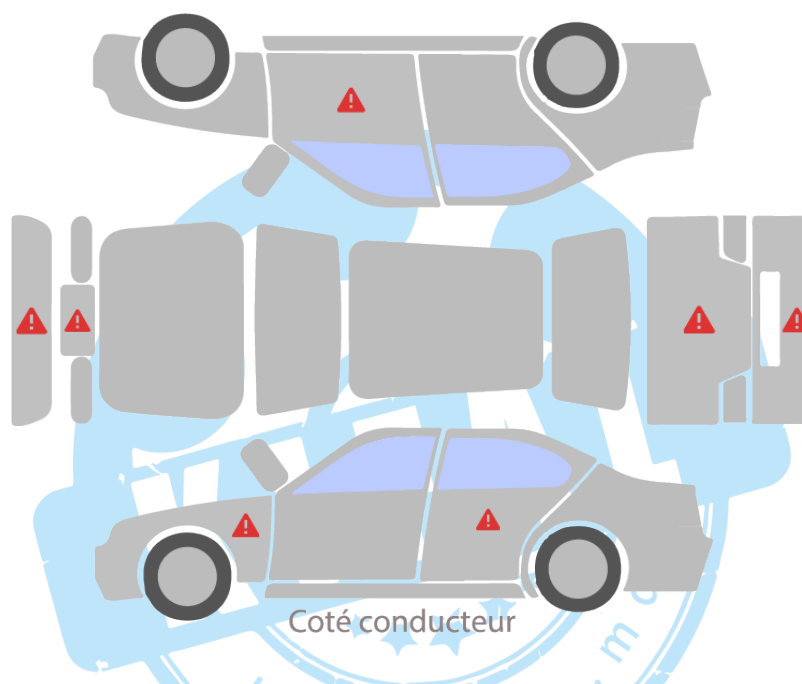
## MAQUETTE

| Pièce | Problème |
| Bouclier avant | Peinture |
| Calandre | Impact |
| Aile avant gauche | Rayure |
| Hayon | Peinture |
| Porte arrière gauche | Rayure |
| Bouclier arrière | Peinture |
| Porte avant droite | Impact |
