# RAPPORT D'EXPERTISE AUTOMOBILE

**AUDI SQ5**

VEH0000J9D

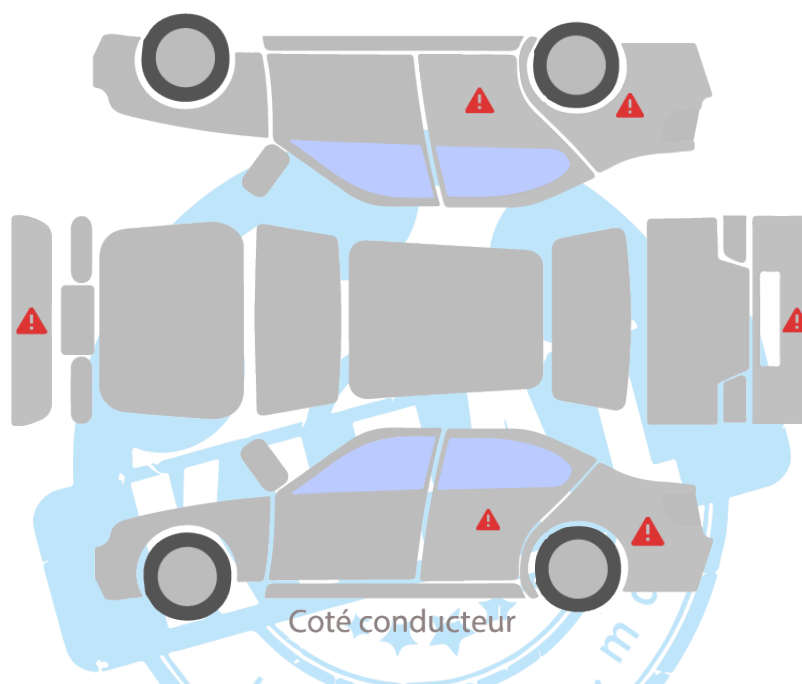
## MAQUETTE

| Pièce | Problème |
|---|---|
| Aile arrière droite | Peinture |
| Porte arrière droite | Peinture |
| Aile arrière gauche | Rayure |
| Porte arrière gauche | Peinture |
| Bouclier avant | Rayure |
| Bouclier avant | Peinture |
| Bouclier arrière | Peinture |
