# RAPPORT D'EXPERTISE AUTOMOBILE

**DACIA Logan**

VEH0000142

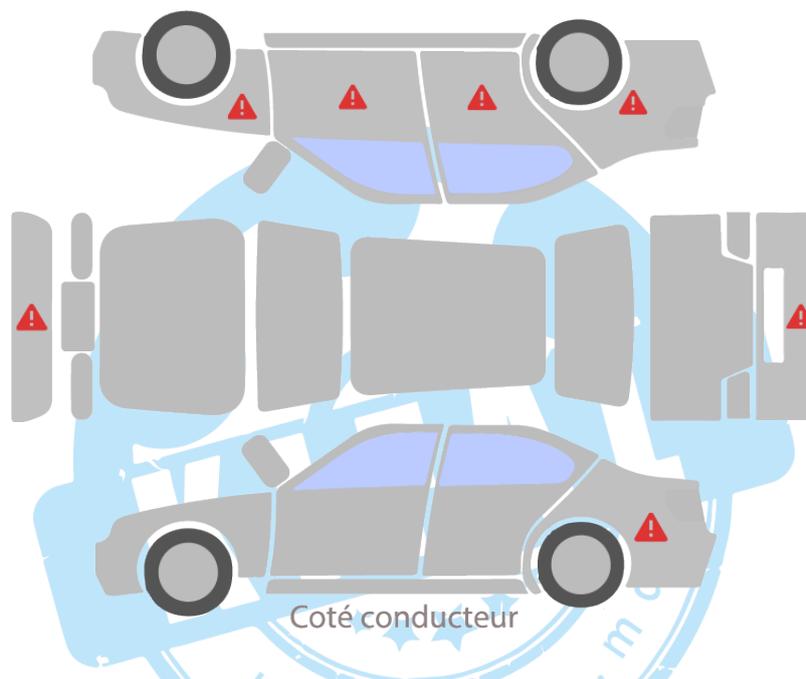
## MAQUETTE

Pièce	Problème
Aile avant droite	Peinture
Porte avant droite	Peinture
Porte arrière droite	Peinture
Aile arrière droite	Peinture
Bouclier avant	Peinture
Bouclier arrière	Peinture
Bouclier avant	Rayure
Aile arrière gauche	Rayure
