# RAPPORT D'EXPERTISE AUTOMOBILE

VEH0000MTA

DACIA

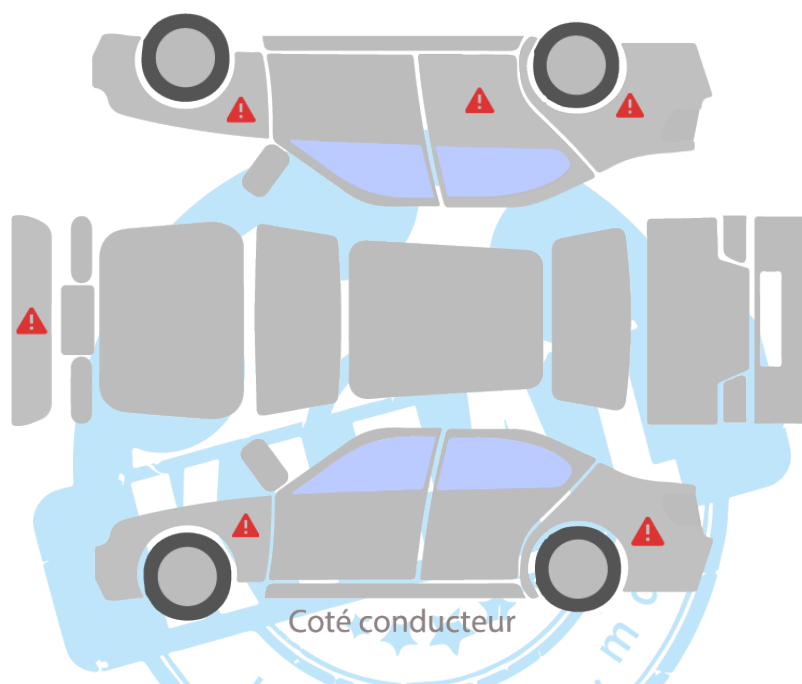
## MAQUETTE

| Pièce | Problème |
| Aile arrière gauche | Rayure |
| Aile arrière droite | Rayure |
| Porte arrière droite | Rayure |
| Aile avant droite | Rayure |
| Bouclier avant | Rayure |
| Aile avant gauche | Rayure |
