KIFAL SERVICES

# RAPPORT D'EXPERTISE AUTOMOBILE

VEH00008AZ

DACIA

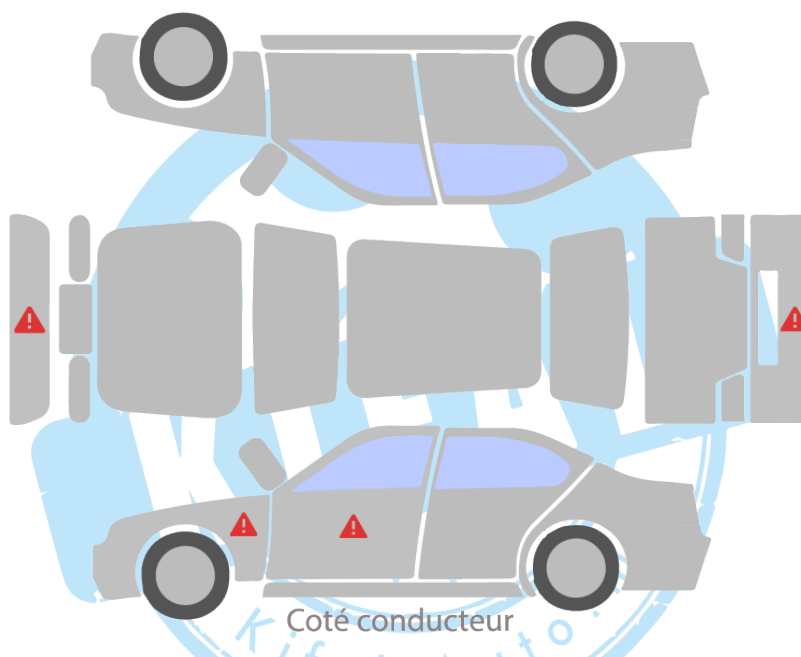
## MAQUETTE

Ce véhicule à un voile de peinture

| Pièce | Problème |
| Bouclier avant | Peinture |
| Aile avant gauche | Peinture |
| Porte avant gauche | Peinture |
| Bouclier arrière | Peinture |
