# RAPPORT D'EXPERTISE AUTOMOBILE

**FORD C-MAX**

Référence De Véhicule

VEH0000F0J

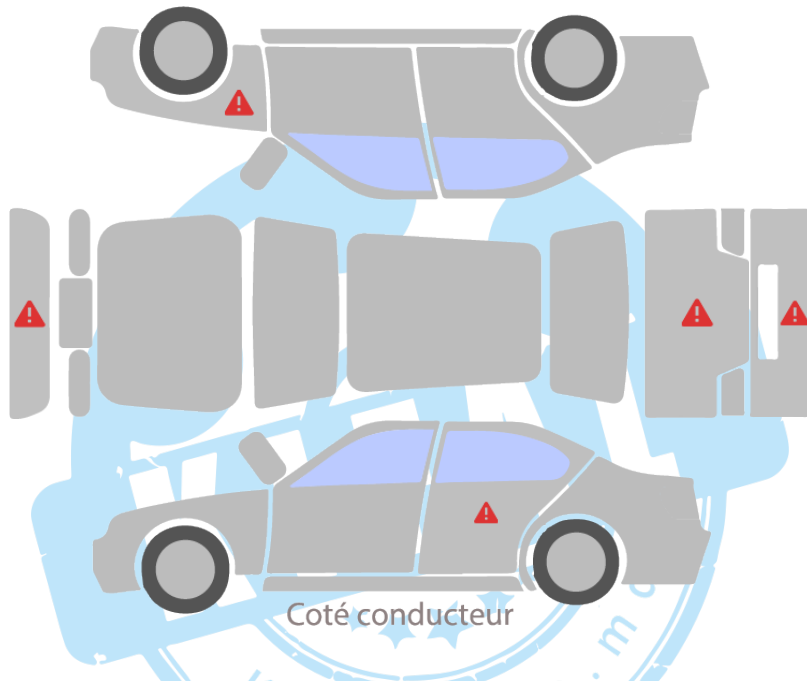
MAQUETTE

| Pièce | Problème |
| Aile avant droite | Rayure |
| Porte arrière gauche | Rayure |
| Bouclier arrière | Rayure |
| Hayon | Rayure |
| Bouclier avant | Rayure |
