# RAPPORT D'EXPERTISE AUTOMOBILE

VEH0000FAC

FORD

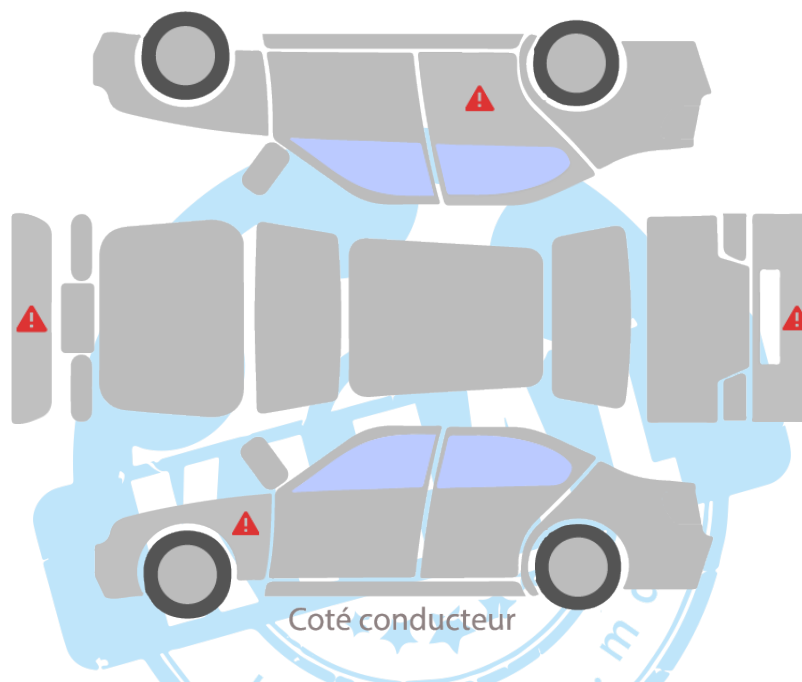
## MAQUETTE

| Pièce | Problème |
| Bouclier avant | Peinture |
| Bouclier arrière | Peinture |
| Aile avant gauche | Impact |
| Porte arrière droite | Rayure |
