# RAPPORT D'EXPERTISE AUTOMOBILE

VEH0000G6V

FORD

| Finition | Kuga I - Ph1 - 2.0 TDCi FAP Titanium 4x2 BVM 136ch | Carrosserie | SUV / 4x4 |

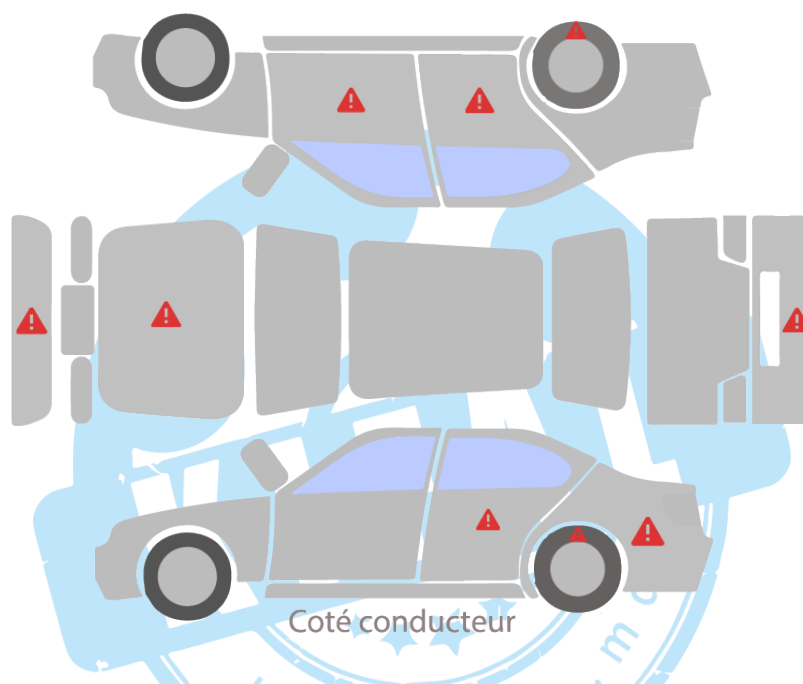
## MAQUETTE

| Pièce | Problème |
|---|---|
| Aile arrière gauche | Peinture |
| Porte arrière gauche | Peinture |
| Bouclier arrière | Peinture |
| Bouclier avant | Impact |
| Porte arrière droite | Rayure |
| Porte avant droite | Rayure |
| Bouclier arrière | Rayure |
| Pneu arrière droit | Usure 100% |
| Pneu arrière gauche | Usure 100% |
| Capot | Peinture |
