# RAPPORT D'EXPERTISE AUTOMOBILE

VEH00009YU

FORD

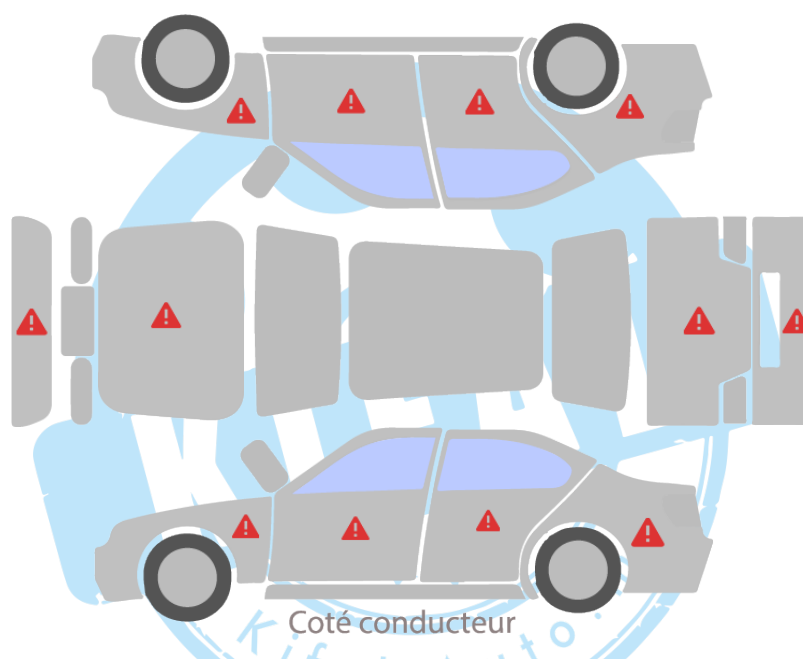
## MAQUETTE

Ce véhicule à un voile de peinture

| Pièce | Problème |
| Bouclier avant | Peinture |
| Capot | Peinture |
| Aile avant gauche | Peinture |
| Porte avant gauche | Peinture |
| Porte arrière gauche | Peinture |
| Aile arrière gauche | Peinture |
| Hayon | Peinture |
| Bouclier arrière | Peinture |
| Aile arrière droite | Peinture |
| Porte arrière droite | Peinture |
| Porte avant droite | Peinture |
| Aile avant droite | Peinture |
