# RAPPORT D'EXPERTISE AUTOMOBILE

VEH0000G0X

FORD

| Modèle | Kuga | Boîte | Manuelle |

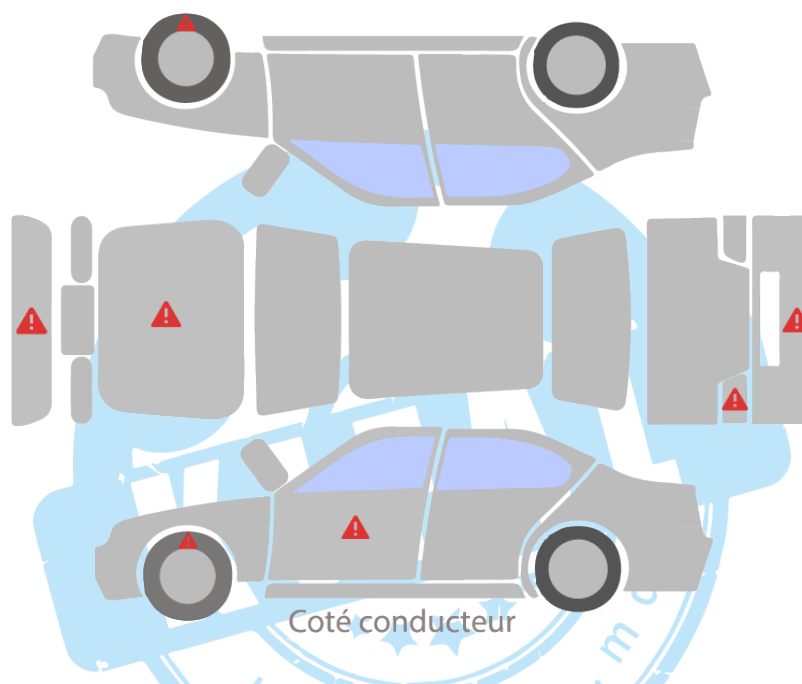
## MAQUETTE

| Pièce | Problème |
|---|---|
| Capot | Impact |
| Porte avant gauche | Impact |
| Bouclier avant | Rayure |
| Bouclier arrière | Défaut aspect |
| Phare arrière gauche | Impact |
| Bouclier arrière | Rayure |
| Pneu avant gauche | Usure 75% |
| Pneu avant droit | Usure 75% |
