# RAPPORT D'EXPERTISE AUTOMOBILE

**HYUNDAI iX35**

VEH0000IIC

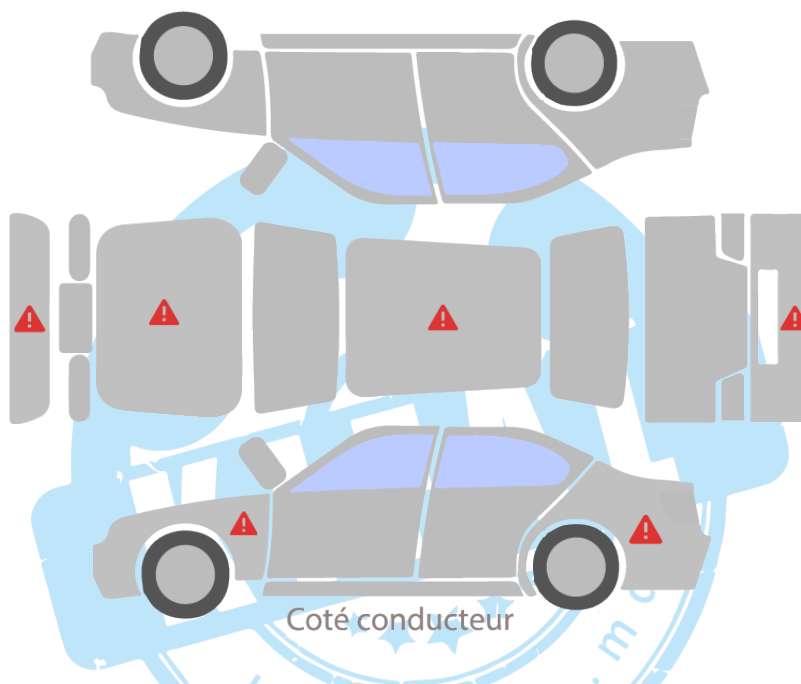
## MAQUETTE

| Pièce | Problème |
|---|---|
| Aile arrière gauche | Impact |
| Bouclier avant | Rayure |
| Toit | Présence de rouille |
| Bouclier arrière | Rayure |
| Capot | Rayure |
| Aile avant gauche | Rayure |
