# RAPPORT D'EXPERTISE AUTOMOBILE

**JEEP Renegade**

VEH0000OEQ

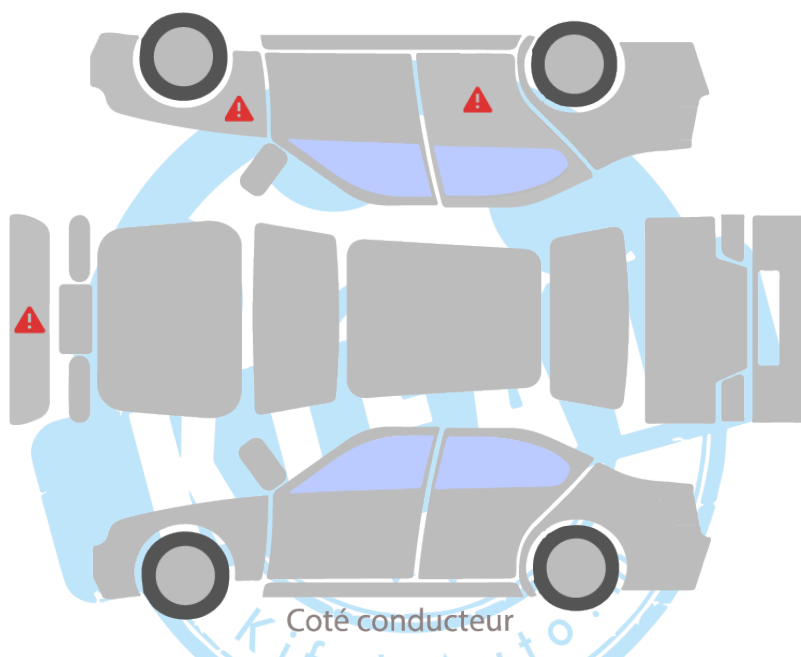
## MAQUETTE

Ce véhicule à un voile de peinture

| Pièce | Problème |
| Porte arrière droite | Impact |
| Bouclier avant | Impact |
| Aile avant droite | Impact |
