# RAPPORT D'EXPERTISE AUTOMOBILE

VEH0000H1C

KIA

| Finition | Sportage IV - Ph2 - 2.0 CRDi Executive 4x4 | Carrosserie | SUV / 4x4 |

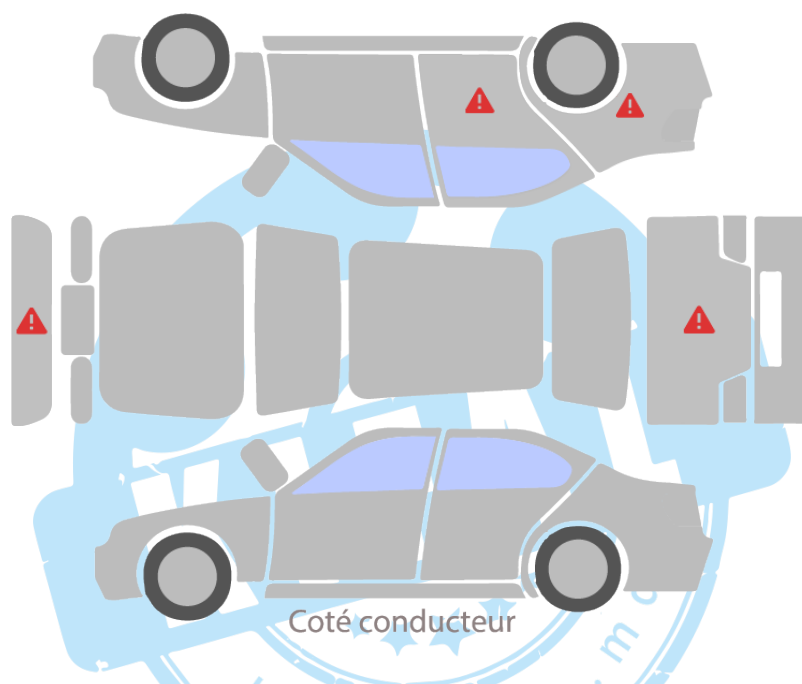
## MAQUETTE

| Pièce | Problème |
| Hayon | Rayure |
| Aile arrière droite | Rayure |
| Porte arrière droite | Rayure |
| Bouclier avant | Rayure |
| Bouclier avant | Impact |
