# RAPPORT D'EXPERTISE AUTOMOBILE

**LAND-ROVER Evoque**

VEH0000ANM

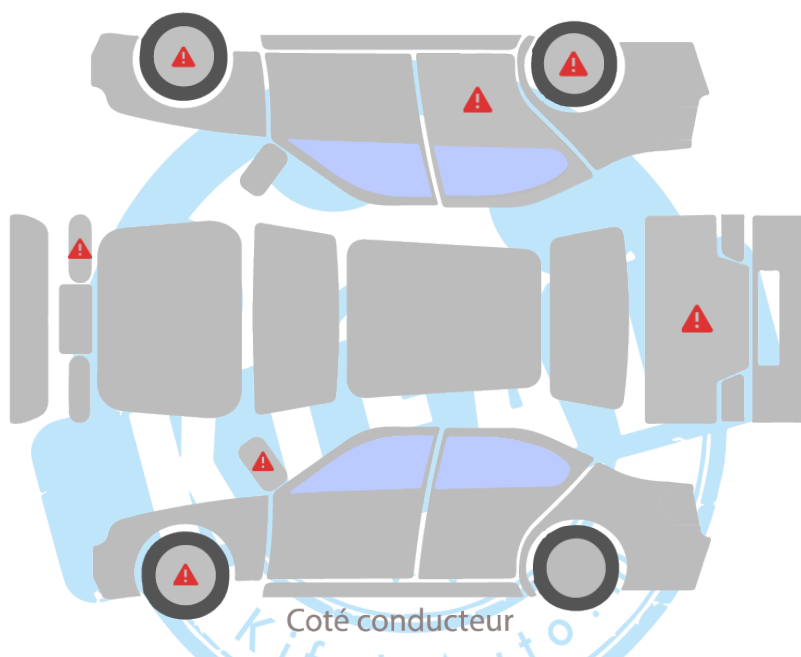
## MAQUETTE

Ce véhicule à un voile de peinture

| Pièce | Problème |
| Rétroviseur extérieur gauche | Rayure |
| Hayon | Rayure |
| Porte arrière droite | Rayure |
| Jante alliage arrière droite | Rayure |
| Jante alliage avant droite | Rayure |
| Phare avant droit | Impact |
| Jante alliage avant gauche | Rayure |
