# RAPPORT D'EXPERTISE AUTOMOBILE

**LAND-ROVER Evoque**

VEH0000OMT

Modèle Evoque  
Carburant Diesel  
1ère main NON  
KM compteur 107551 KM  
Finition Evoque I - Ph1 - 2.0 TD4 HSE BVA 180ch

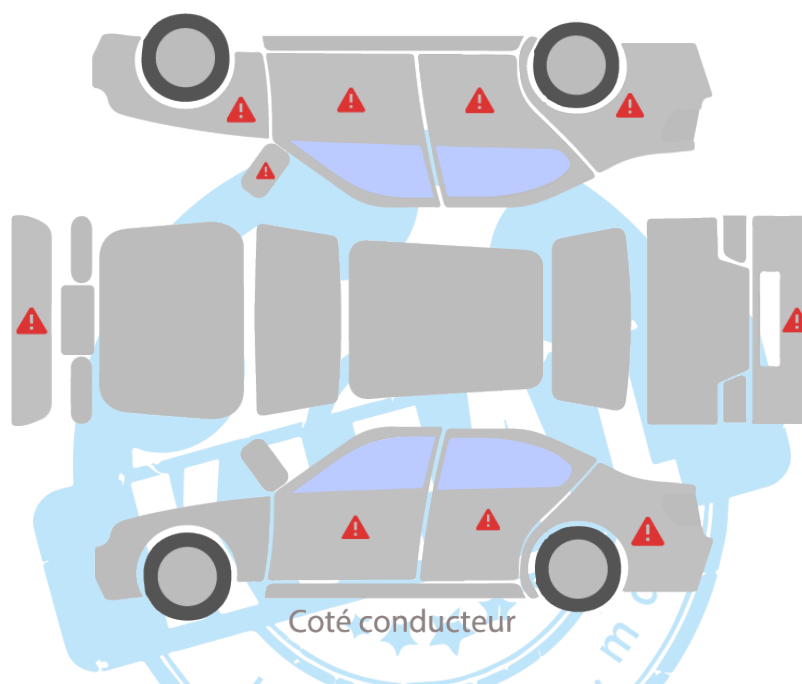
## MAQUETTE

| Pièce | Problème |
|---|---|
| Bouclier avant | Peinture |
| Aile avant droite | Peinture |
| Porte avant droite | Rayure |
| Porte arrière droite | Rayure |
| Aile arrière droite | Rayure |
| Rétroviseur extérieur droit | Rayure |
| Bouclier arrière | Peinture |
| Aile arrière gauche | Rayure |
| Porte avant gauche | Impact |
| Porte arrière gauche | Rayure |
