# RAPPORT D'EXPERTISE AUTOMOBILE

**MITSUBISHI Outlander**

VEH0000IYU

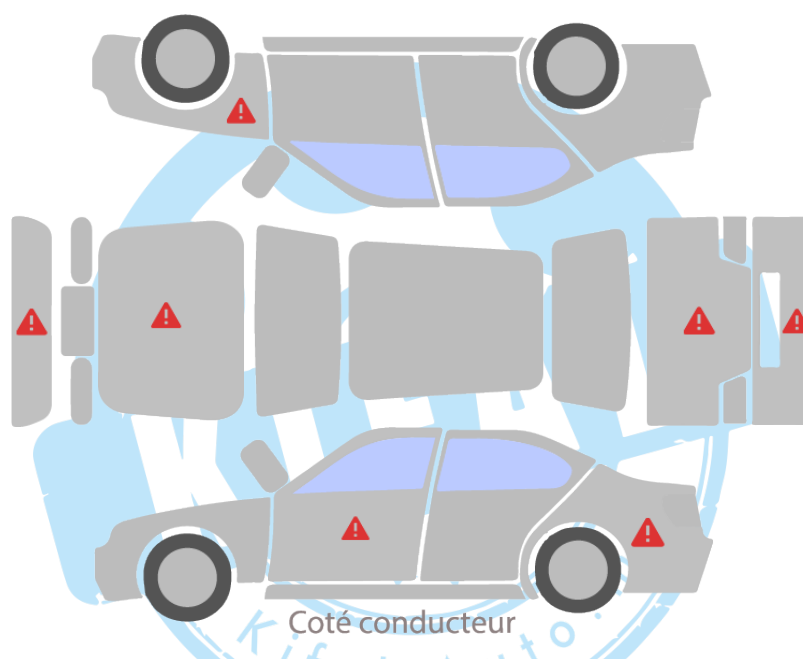
## MAQUETTE

Ce véhicule à un voile de peinture

| Pièce | Problème |
| Bouclier avant | Rayure |
| Capot | Rayure |
| Porte avant gauche | Rayure |
| Aile arrière gauche | Rayure |
| Bouclier arrière | Rayure |
| Aile avant droite | Rayure |
