RAPPORT D'EXPERTISE AUTOMOBILE

OPEL Astra

VEH0000LZG

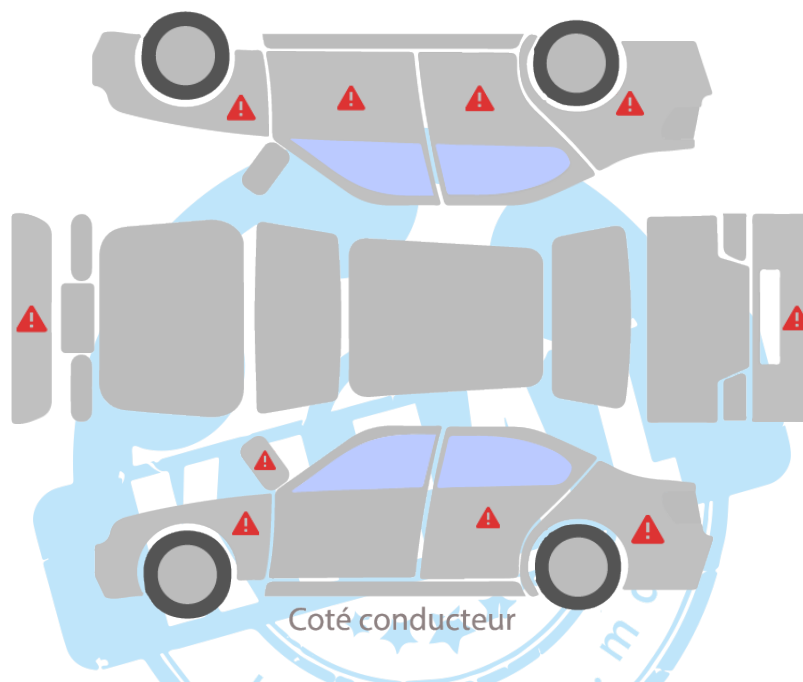
MAQUETTE

Pièce	Problème
Bouclier avant	Rayure
Bouclier arrière	Rayure
Aile arrière droite	Peinture
Aile arrière gauche	Peinture
Porte arrière gauche	Rayure
Porte arrière droite	Peinture
Porte avant droite	Peinture
Aile avant droite	Peinture
Rétroviseur extérieur gauche	Rayure
Aile avant gauche	Rayure
