# RAPPORT D'EXPERTISE AUTOMOBILE

VEH0000HUO

OPEL

| Modèle | Astra | Boîte | Manuelle |

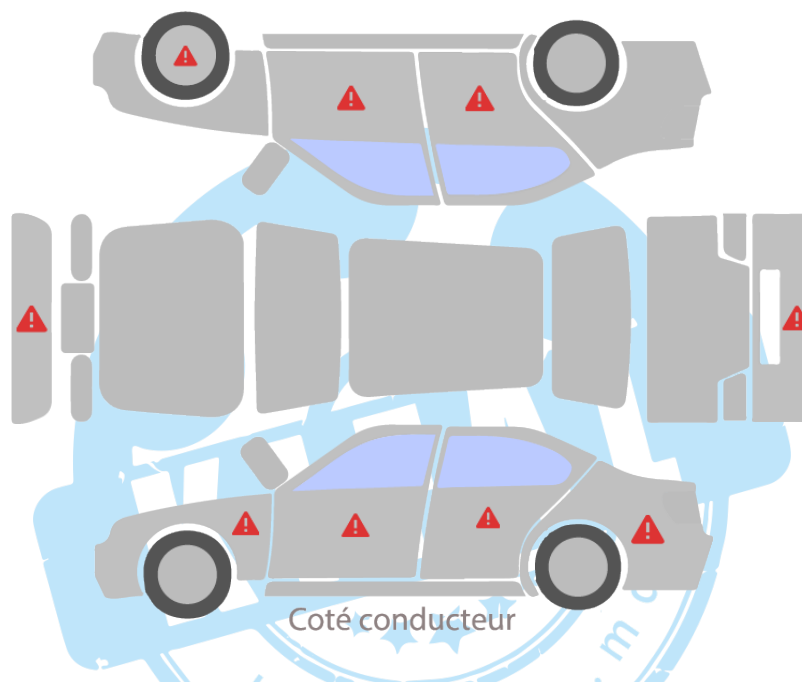
## MAQUETTE

| Pièce | Problème |
|---|---|
| Porte avant droite | Rayure |
| Porte arrière droite | Peinture |
| Bouclier arrière | Rayure |
| Aile arrière gauche | Rayure |
| Porte arrière gauche | Peinture |
| Porte avant gauche | Peinture |
| Aile arrière gauche | Peinture |
| Bouclier avant | Rayure |
| Aile avant gauche | Peinture |
| Jante alliage avant droite | Défaut aspect |
