# RAPPORT D'EXPERTISE AUTOMOBILE

**PEUGEOT 5008**

VEH0000LVB

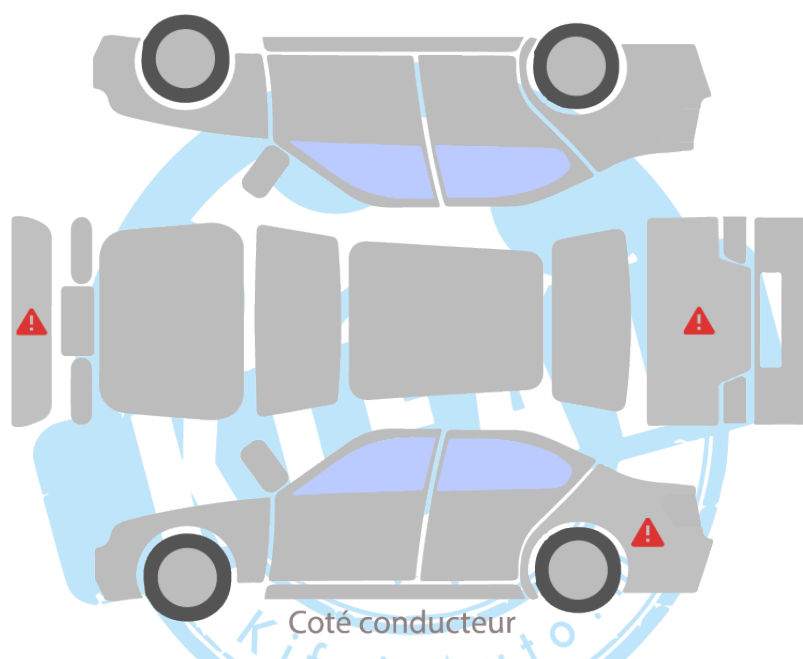
## MAQUETTE

Ce véhicule à un voile de peinture

| Pièce | Problème |
| Bouclier avant | Rayure |
| Aile arrière gauche | Rayure |
| Hayon | Impact |
