# RAPPORT D'EXPERTISE AUTOMOBILE

**PEUGEOT 508**

VEH00008BD

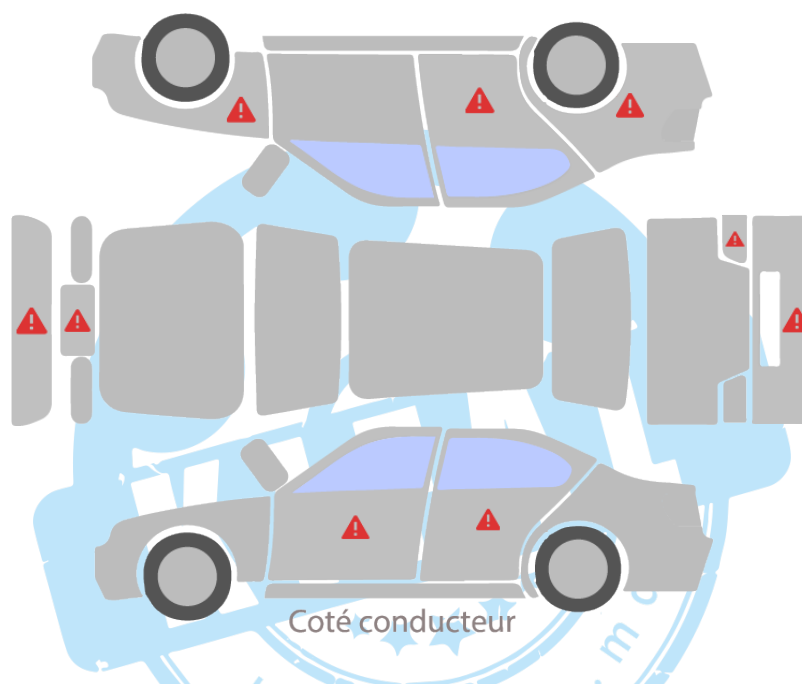
## MAQUETTE

| Pièce | Problème |
| Porte avant gauche | Rayure |
| Porte arrière gauche | Rayure |
| Aile avant droite | Rayure |
| Aile arrière droite | Rayure |
| Calandre | Impact |
| Phare arrière droit | Impact |
| Bouclier arrière | Rayure |
| Porte arrière droite | Peinture |
| Bouclier avant | Peinture |
