# RAPPORT D'EXPERTISE AUTOMOBILE

**RENAULT Koleos**

VEH0000NDH

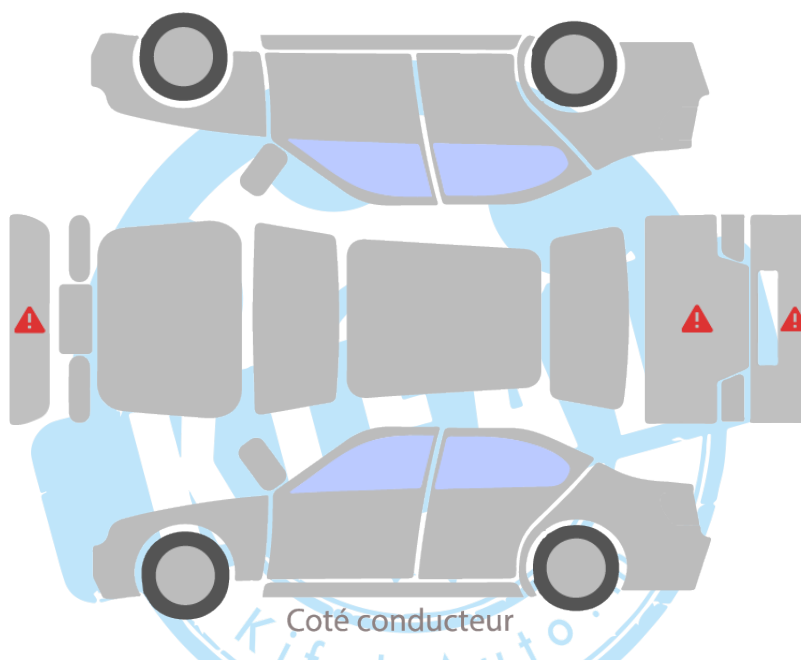
## MAQUETTE

Ce véhicule à un voile de peinture

| Pièce | Problème |
| Bouclier avant | Rayure |
| Hayon | Impact |
| Bouclier arrière | Rayure |
