# RAPPORT D'EXPERTISE AUTOMOBILE

**SKODA Fabia**

VEH0000NJ1

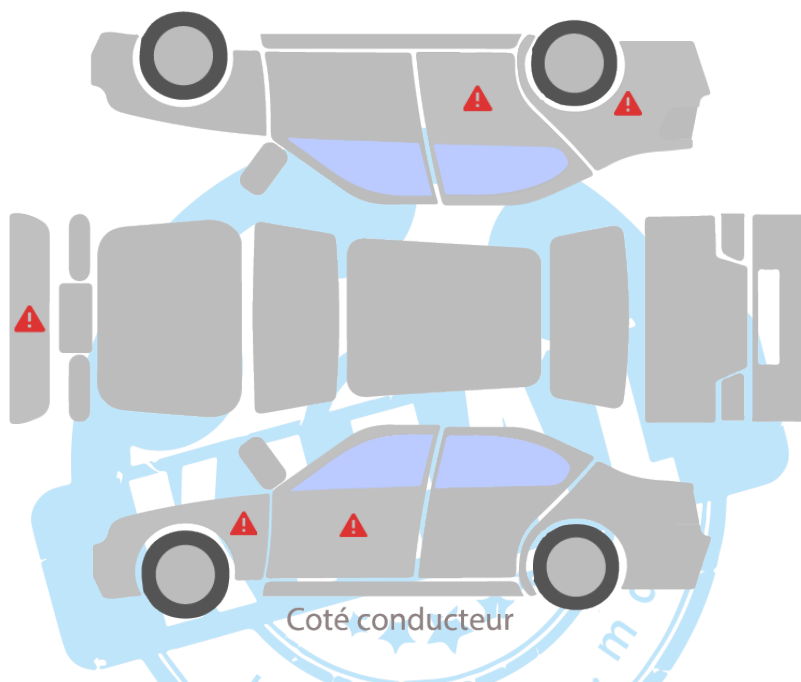
## MAQUETTE

| Pièce | Problème |
| Aile avant gauche | Peinture |
| Aile arrière droite | |
| Porte arrière droite | Peinture |
| Bouclier avant | Peinture |
| Porte avant gauche | Peinture |
