# RAPPORT D'EXPERTISE AUTOMOBILE

**SKODA Scala**

VEH0000MLY

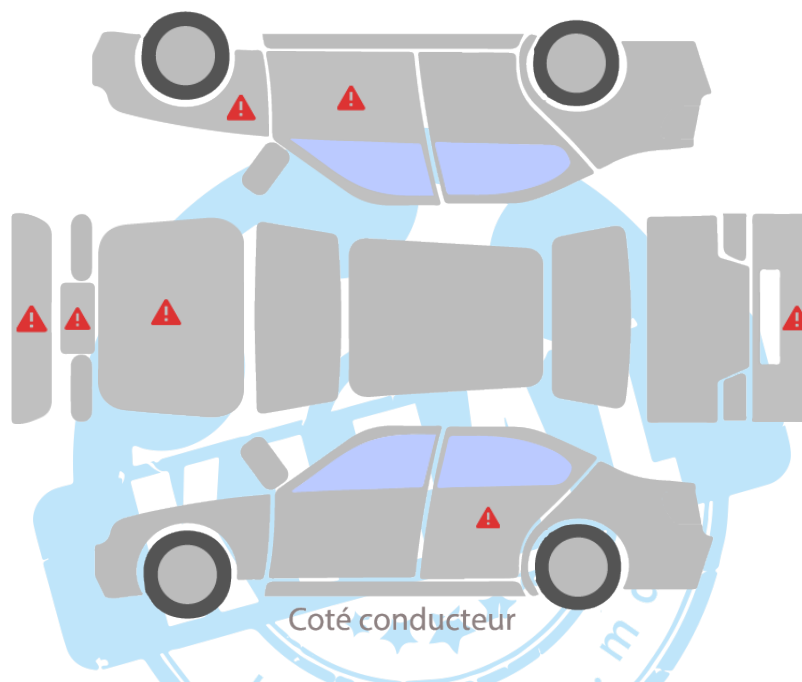
## MAQUETTE

| Pièce | Problème |
| Bouclier arrière | Impact |
| Porte arrière gauche | Rayure |
| Bouclier avant | Rayure |
| Aile avant droite | Rayure |
| Calandre | Défaut aspect |
| Capot | Impact |
| Porte avant droite | Rayure |
