# RAPPORT D'EXPERTISE AUTOMOBILE

**SSANGYONG Rexton**

VEH0000F0P

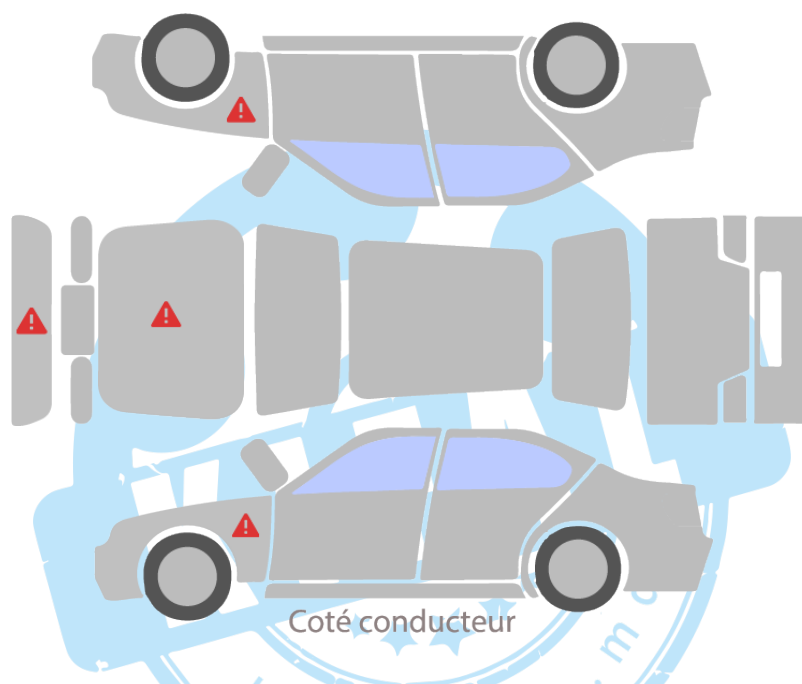
## MAQUETTE

| Pièce | Problème |
| Aile avant droite | Impact |
| Bouclier avant | Peinture |
| Capot | Peinture |
| Aile avant gauche | Peinture |
