# RAPPORT D'EXPERTISE AUTOMOBILE

**TOYOTA Avensis**

VEH0000CJW

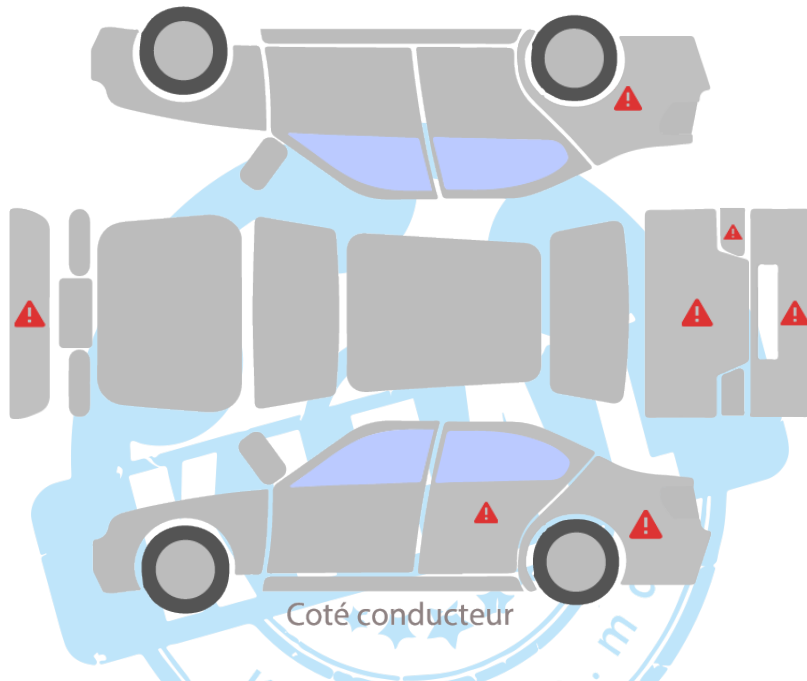
MAQUETTE

| Pièce | Problème |
|---|---|
| Aile arrière gauche | Peinture |
| Hayon | Peinture |
| Bouclier arrière | Peinture |
| Aile arrière droite | Peinture |
| Phare arrière droit | Impact |
| Porte arrière gauche | Peinture |
| Bouclier avant | Impact |
