RAPPORT D'EXPERTISE AUTOMOBILE

VOLKSWAGEN Golf

VEH0000123

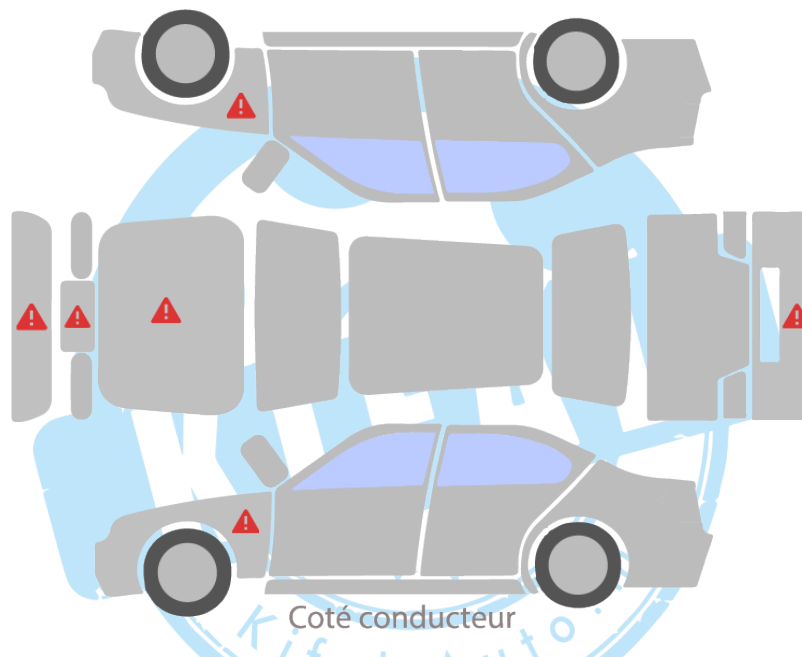
MAQUETTE

Ce véhicule à un voile de peinture

Pièce	Problème
Bouclier avant	Peinture
Capot	Peinture
Aile avant droite	Peinture
Aile avant gauche	Peinture
Bouclier arrière	Peinture
Calandre	Impact
Bouclier arrière	Rayure
